## GEOTEHNIČKA ISTRAŽIVANJA I SANACIJA KLIZIŠTA „POLOM – II“ NA PUTU DRINJAČA - BRATUNAC

Nedjo Đurić<sup>1</sup>, Petar Mitrović<sup>1</sup>, Milan Perišić<sup>1</sup>

<sup>1</sup>Tehnički institut, Bijeljina, E. mail: [tehnicki@tehnicki-institut.com](mailto:tehnicki@tehnicki-institut.com)

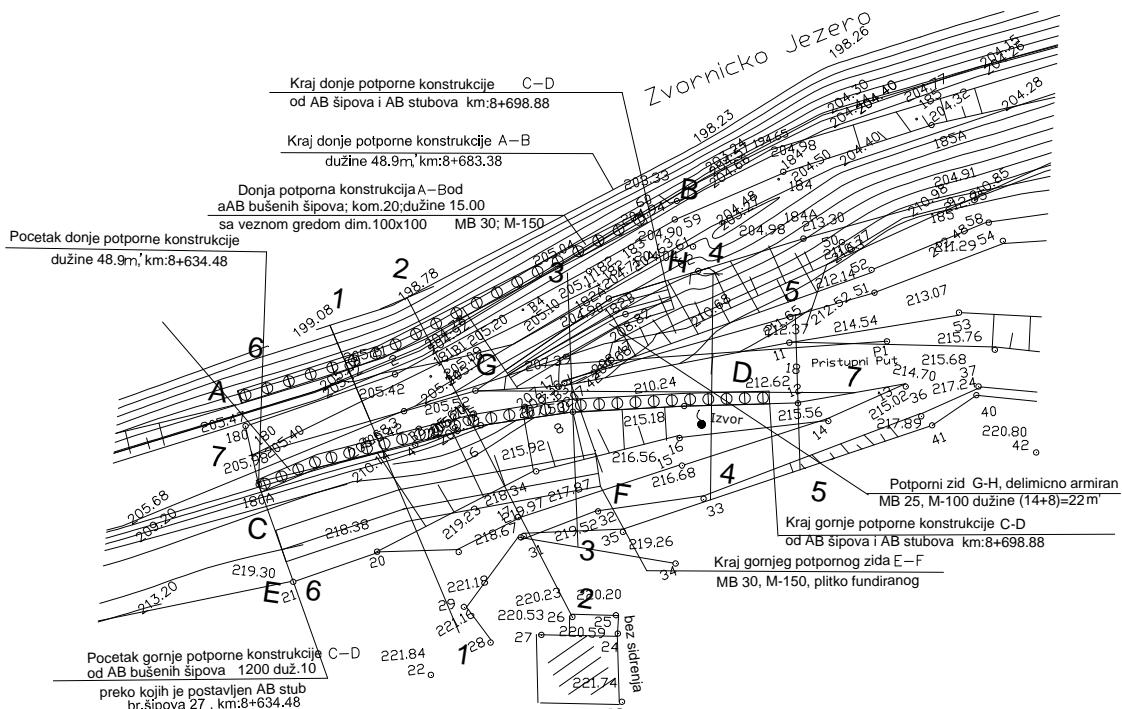
Šira lokacija predstavlja planinski teren koji se prostire na lijevoj obalnoj strani rijeke Drine, sl. 1. Padina je ustrmljena sa nagibom 15 – 30° u pravcu sjever – sjeveroistok. Od Drinske akumulacije do nivelete puta, izmijenjen je prirodni nagib padine sa nasutim materijalom, tako da je nagib ujednačen oko 30°. Dalje od nivelete puta nagib je neravnomjeran i kreće se od 25° neposredno uz put, da bi ka vrhu padine nagib bio promjenljiv sa povremenim zaravnima. Kosina zasjeka uz put je u nagibu 1:1. Na samoj lokaciji pojavljuju se kratki povremeni tokovi koji su posljedica procjeđivanja vode iz hipsometrijski viših dijelova terena.

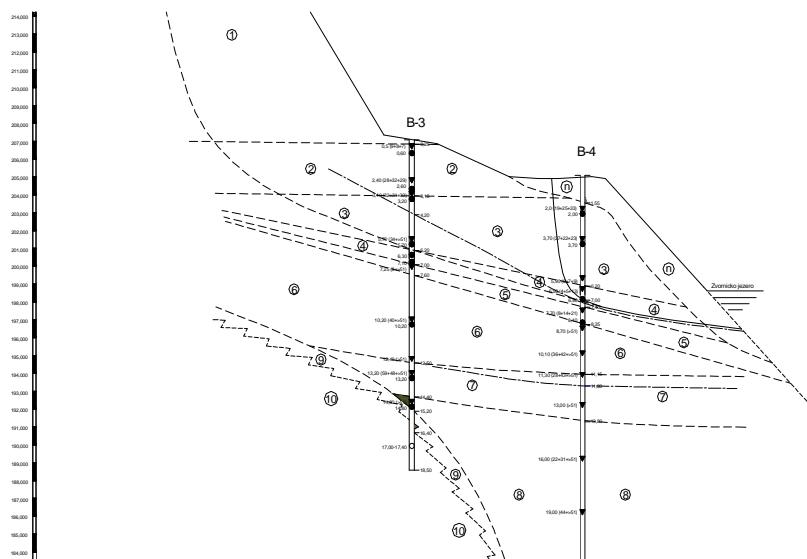
- Sloj jako zaglinjene drobine sa niskoplastičnom glinovitom ispunom, koje se nalazi u podtlu puta od dubine prostiranja nasipa 1,2 m do maksimalne dubine 6,5 m. Veličina odlomaka je od 0,5 cm do decimetarskih dimenzija, što se sa dubinom povećava. U sloju su prisutne procjedne podzemne vode koje predstavljaju međusobno nepovezane izdani i imaju negativno dejstvo na sredinu, odnosno stabilnost terena. U podinskom dijelu sloja formira se klizna ravan, gdje nožica klizišta u kontaktu sa vodom Zvorničkog jezera, sl. 2. Pri tome voda kiasi glinovitu ispunu, te uslijed stalnih oscilacija vrši podsijecanje i odnošenje materijala iz nožičnog dijela padine, stvarajući tako nestabilnost u zaledu.

Slika 2. Poprečni geološki profil terena 3 – 3'  
n) nasip, 1,2,3,4,5,6) drobina zaglinjena pjeskovita, 7) pijesak šljunkovit, zaglinjen,  
8) šljunak pjeskovit, 10) sivi silifikovani pješčari, konglomerati, škriljci - supstrat

Klizište se razvilo u proluvijalnim sedimentima koji su veoma heterogenog sastava, gdje klizna ravan formirana u sloju jako zaglinjene drobine. Pripada tipu delapsionih klizišta koje karakteriše razvoj aktivnosti u nožičnom dijelu, a zatim se sukcesivno šire prema hipsometrijski višim dijelovima padine. Proces napreduje sve do uspostavljanja prirodne ravnoteže. Kontaktni prostor istraživane lokacije ocijenjen je kao fosilno klizište.

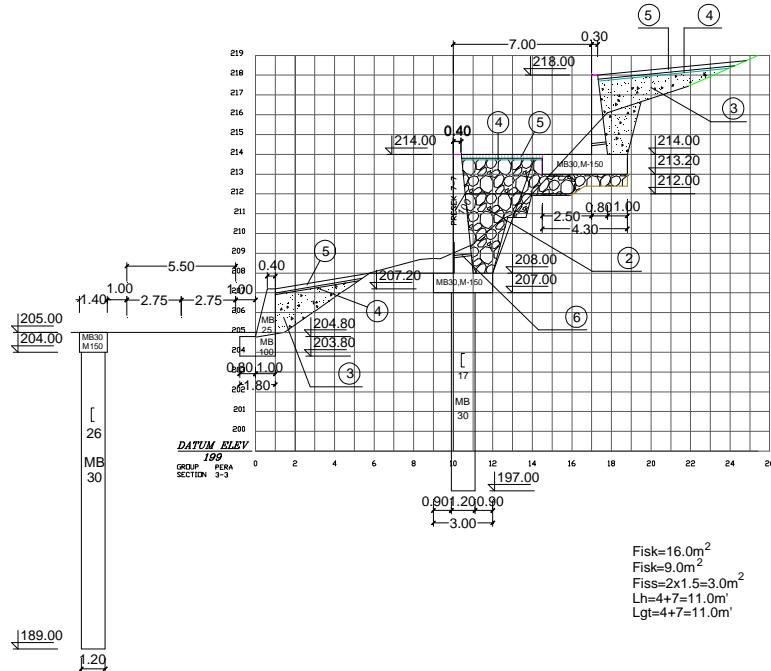
Slika 3. Ugrađene potporne konstrukcije, profil 3 – 3'  
Figure 3 Built-supporting structures, the profile 3-3 '

Rješenje sanacije klizišta za oba zadatka, vezana je za AB potpornu konstrukciju od bušenih šipova, sl. 3. Prva potporna konstrukcija sa lijeve strane puta postavljena je tako da sanira pokrenute stijenske mase i predstavlja donju potpornu konstrukciju, čija je dužina oko 50,0 m. Sastavljena je od 20 AB bušenih šipova, dužine 15 m, prečnika 1,2 m, raspoređenih na međusobnom rastojanju od 2,5 m. Šipovi su urađeni od betona MB 30 sa rebrastom armaturom (RA 400/500-2), povezani gredom koja im daje monolitnost, dimenzija 140/100 cm. Greda kao i šipovi urađeni su od iste armature i marke betona koja je otporna na dejstvo mraza M-150. Šipovi su uklješteni u nekretani dio terena na dubini ispod 7,0 – 8,0 m od površine terena, odnosno kolovoza.

Dруга potporna konstrukcija nalazi se sa desne strane puta i štiti strmu kosinu, koja još nije pokrenuta. Obezbeđenjem njene stabilnosti, zaštićena je stabilnost puta, kao i objekati iznad kosine. Potporna konstrukcija sastavljena je od 29 AB bušenih šipova, dužine 10,0 m, prečnika 1,2 m, raspoređenih na međusobnom rastojanju 2,0 m. Šipovi su armirani istom rebrastom armaturom, gdje vezna greda dimenzija 300/100 cm, a marka betona MB 30, otpornog na dejstvo mraza M-150. Vezna greda je

nešto šira i na nju je postavljen AB stub visine 9,0 m. U statičkom smislu proširena vezna greda stabilizuje cijelu potpornu konstrukciju proširenjem pritiska na tlo sa spoljne strane, a sa unutrašnje prima dio vertikalne sile od kamene ispune i izaziva suprotan momenat od momenta pritiska tla. Površina terena na kojoj je postavljena potporna konstrukcija je u stabilnom stanju, te se smatra mjestom uklještenja šipova.

U visinskom smislu položaj potporne konstrukcije prilagođena je terenu. Prvih u 21,7 m, vrhovi šipova se nalaze u jednoj ravni, a dalje se postepeno dižu. AB stub potporne konstrukcije ima funkciju da primi sile pritiska tla i prenese ih na veznu gredu na koju je postavljen i pričvršćen armaturom. Visina stuba je od 9,0 – 3,0 m. Armirano betonski stub sa veznom gredom i šipovima nije bio dovoljan da osigura stabilnost gornje potporne konstrukcije.
