## KLIZIŠTE NA PRUZI TUZLA – ZVORNIK

Anđa Đujić<sup>1</sup>, Neđo Đurić<sup>1</sup>, Petar Mitrović<sup>1</sup>

<sup>1</sup>*Tehnički institut, Bijeljina, E.mail: [tehnicki@tehnicki-institut.com](mailto:tehnicki@tehnicki-institut.com)*

## LANDSLIDE ON RAILROAD TUZLA – ZVORNIK

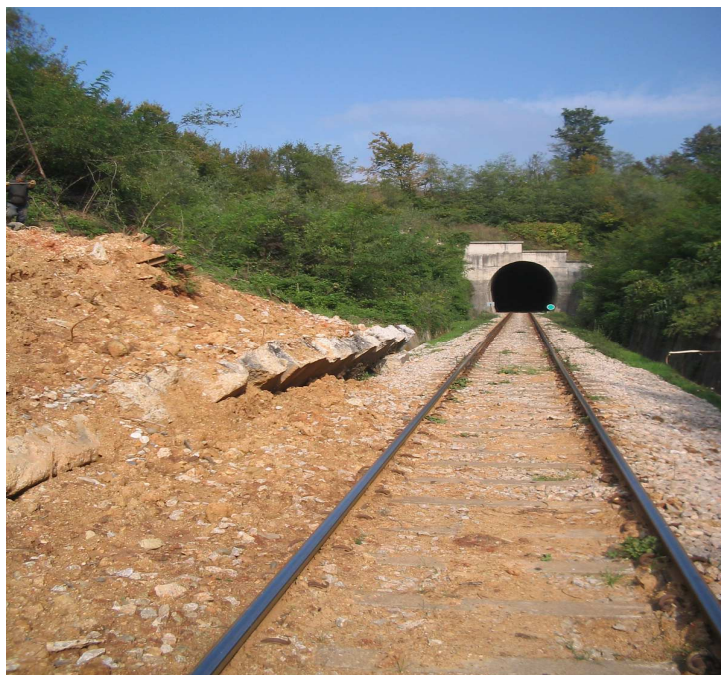
Teren na kome se nalazi klizište morfološki je jako razvijen i pripada planinskom dijelu terena područja Čelovnik. Padine su strme sa nagibom  $15 - 30^{\circ}$ , što je odraz geološke građe u podlozi. Na jednoj takvoj padini u dijelu kosine usjeka pruge, na lijevoj strani iz pravca Tuzle, oko 50,0 m prije ulaska u tunel nalazi se razmatrano klizište, sl. 1.

Slika. 1. Pozicija klizišta  
Figure. 1. Position landslides

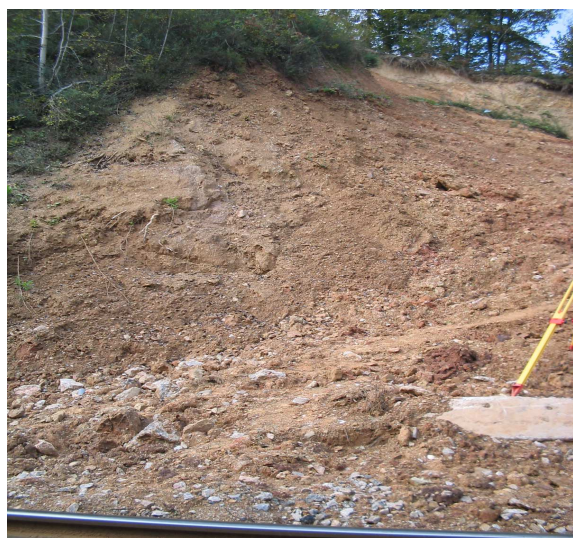
Glineni škriljci trijaskne starosti predstavljaju podlogu na kojoj je aktivirano klizište. Dalje ka površini terena, glineni škriljci se prostiru na južnoj strani klizišta, čitavom dužinom usjeka, sl. 2. Veoma su podložni atmosferilijama, dosta su trošni i degradirani, lako se drobe, odlamaju i raspadaju, naročito u pripovršinskom dijelu. Na prirodnom dijelu terena prekriveni su tankim slojem humusa do 0,2 m. U hidrogeološkom smislu predstavljaju vodonepropusne stijene. Mogućnost kretanja atmosferskih voda u dublje dijelove terena postoji jedino po pukotinskim pravicima, te je dubina do podzemne vode zavisna o ispućalosti stijene.

Slika 2. Degradirani dio glinenih škriljaca  
Figure 2. Degraded part of clay, shale

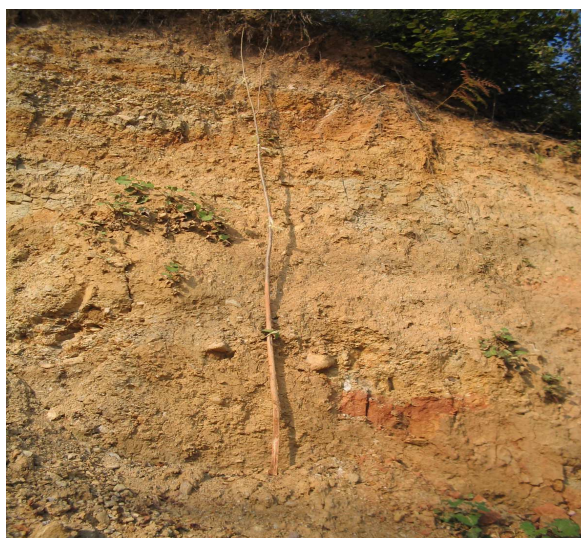
Slika 3. Kompleks grubo klastičnih sedimenata  
Figure 3. Complex klastičnih coarse sediments

Zid otkidanja, prikazan na sl. 3, veoma je stabilan, bez obzira na nagib koji je skoro vertikalan. Nakon klizanja terena postignuta je prirodna ravnoteža, što upućuje na zaključak da je u prirodnim uslovima teren stabilan, ali da tu stabilnost održava i u uslovima zasijecanja. Narušavanje stabilnosti vezano je za nestabilnost škriljaca sa kojima je gornja serija u kontaktu.

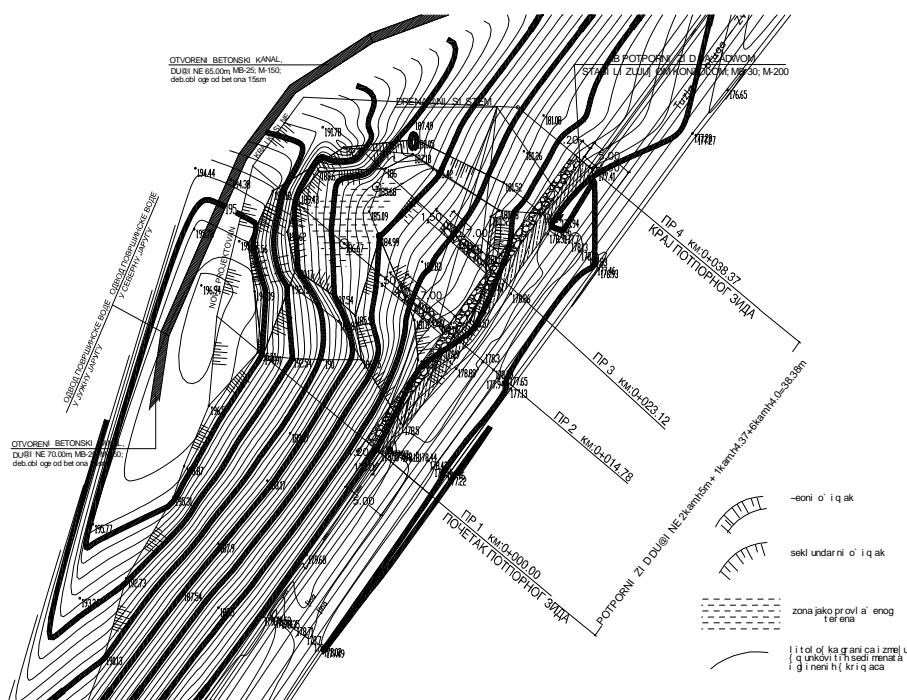
Proučavanjem terena u zoni klizanja i neposrednoj okolini sagledani su uzroci klizanja, kao i posljedice natele nakon klizanja terena. Na sl. 4, prikazana je konturna granica klizišta sa čeonim i sekundarnim ožiljcima. U okviru glinenih škriljaca izdvojeni su savremeni procesi klizanja terena, kao i trošenja i degradacija stijena. Detaljnim inženjersko geološkim kartiranjem klizišta konstatovano je sljedeće:

- Proces klizanja terena nastao je nakon izgradnje usjeka,
- Klizište je formirano na kontaktu glinovitih škriljaca i šljunkovito-pjeskovito-glinovitih sedimentata,
- Čeon ožiljak klizanja formiran je najvećim dijelom u šljunkovito pjeskovitim sedimentima, visine oko 5,0 m,
- Kosina je najvećim dijelom subvertikalna i uglavnom stabilna,
- Čeon ožiljak formiran u glinovitim škriljcima pod nagibom 1:3 i manjim, karakteriše nestabilnu kosinu, a proces klizanja je još aktivan,
- Raniji inženjerski zahvati u cilju sanacije klizišta nisu dali efekte i danas su svi razrušeni.

Slika 4. Konturna granica klizišta, sa prijedlogom sanacije  
Figure 4. Konturna borders landslides, with proposed remediation

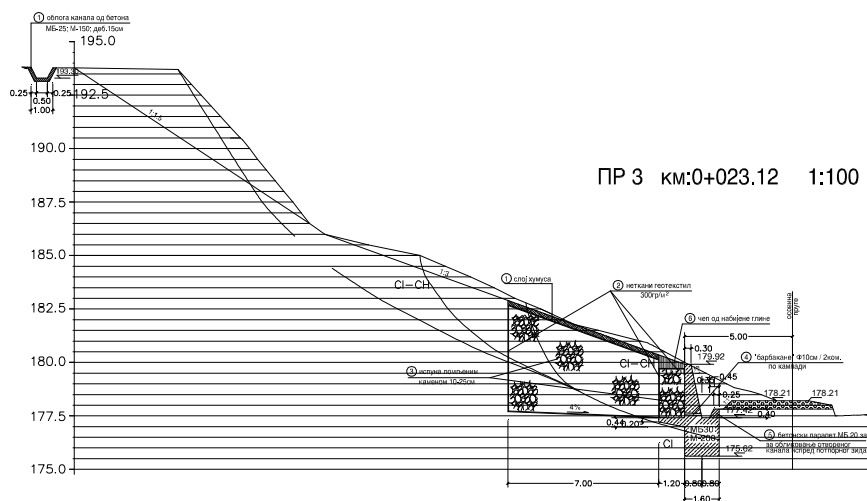
Slika 5. Potporni AB zid  
Figure 5. Supporting AB wall

Za sanaciju klizišta predložen je potporni AB zid sa zadnjom stabilizirajućom konzolom dimenzija datim u projektu na sl. 5. AB zid je marke 30 i otporan na dejstvo mraza M - 200. Njegova funkcija je da spreči dalje deformisanje kosine usjeka, prima pritiske tla i prenese ih u dubinu u nekretane dijelove terena. Zid će se cijelom svojom dužinom fundirati u nekretanom sloju tvdih, nisko stišljivih pašinasto-peskovitih gina. Sastavljen je od 9 kampada dužine 4,00 – 5,00 m. Spojevi između kampada bi će slobodni, kao i dilatacije kampada, što će biti omogućeno postavljanjem terpapira na bočnim kontaktima između kampada.

Na stabilizirajućoj konzoli potpornog zida postavljen je sloj lomljenog kamena, čija je uloga da drenira teren iza potpornog zida. U cilju sprečavanja ulaska mulja u kameni sloj, isti je zaštićen netkanim geotekstilom tipa 300, koji ujedno ima i funkciju filtracije. Dreniranje terena vrši se i sa dva upravna rebra, koja imaju i stabilizirajuće dejstvo na kosini, sl. 4. Drenažna rebra, se štite od penetracije okolnog sitnozrnog tla, primenom netkanog geotekstila tipa 300.

Sakupljena podzemna voda pomoću upravnih rebara i paralelne drenaže iza potpornog zida, preko barbakana, odnosno otvora u zidu izbacuje se na površinu terena u otvoreni kanal ispred potpornog zida. Barbakane su prečnika 10 cm, a postavljene su dvije po kampadi. Da bi kanal ispravno funkcionisao urađen ja betonski parapet MB 20, M – 100, koji je postavljen, ispred potpornog zida, sa strane željezničke pruge. Tako prikupljena voda iz barbakana, kontrolisano se odvodii van tijela klizišta ne ugrožavajući planum pruge.
