GEOTEHNIČKA ISTRAŽIVANJA ZA SANACIJU MOSTA NA RIJECI SAVI U BRČKOM

REZIME

GEOTECHNICAL INVESTIGATIONS FOR TREATMENT THE BRIDGE ON THE SAVA RIVER IN BRČKO

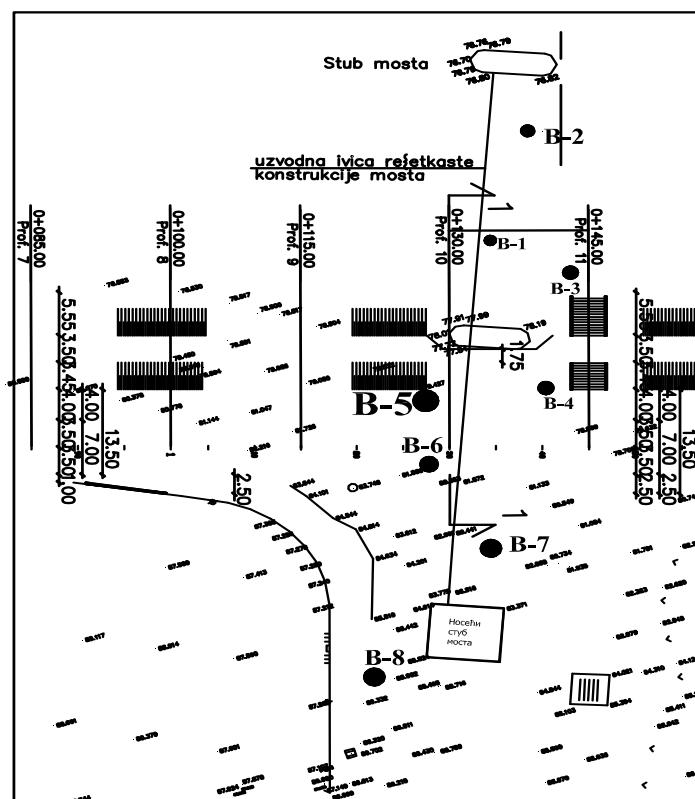
Slika 1. Situacioni plan rasporeda bušotina
Figure 1 Situational plan schedule wells

Za sagledavanje geoloških i geotehničkih karakteristika terena provedena su određena istraživanja i analizirana sva prethodna dokumentacija vezana za most, rijeku Savu, i neposrednu okolinu. U okviru geomehaničkog bušenja urađeno je osam (8) bušotina, dubine 15,0 – 32,0 m, slika 1. Na buštinama su urađena prateća istraživanja kao što su SPT, detaljno kartiranje jezgra bušotina, praćenje nivoa podzemnih voda, te uzimanje uzoraka za laboratorijska ispitivanja.

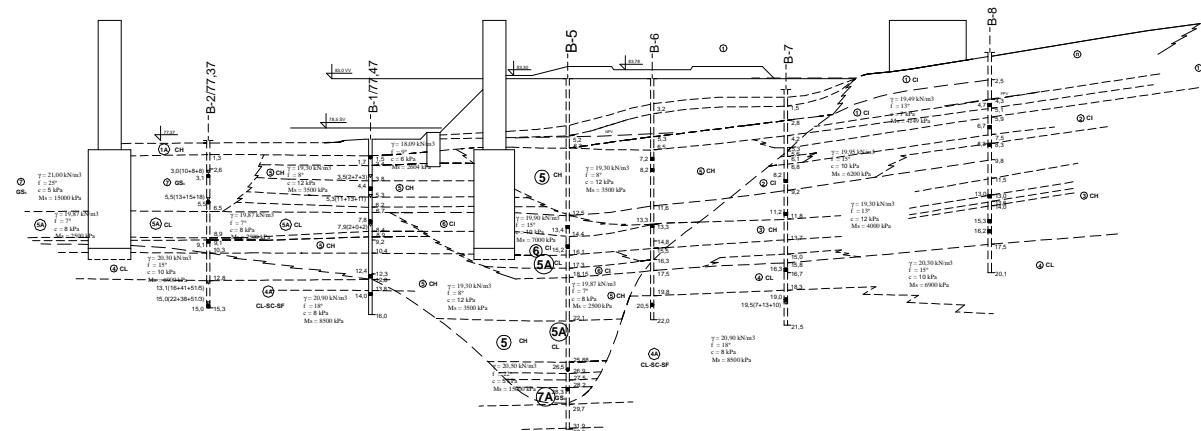
Slika 2. Poprečni profil terena

Pliokvartarni sedimenti koji čine supstrat terena konstatovani su na svim bušotinama, ali različitim dubinama. Najveća dubina do pliokvartarnih sedimenata je na bušotini B – 5, oko 30,0 m, dok je na ostalim bušotinama znatno plića, slika 2. Tako na bušotinama B - 7 i B - 8 dubina do supstrata kreće se oko 5,0 m. Neravnomjeran odnos do dubine supstrata terena upućuje na konstataciju da je nekadašnje korito rijeke Save ili njenog rukavca bilo južnije u odnosu na današnji tok. Sedimenti su predstavljeni sivosmeđim do sivožutim glinama koje su pod uticajem podzemne i površinskih voda pretrpjeli proces izmjena.

5. gina prašinasto , pjeskovita - muljevita, 5A. muljeviti sedimenti, 6. gina prašinasto pjeskovita,
7. Šljunak krupnozrn, 7A. sedimenti riječnog korita – gina, pjesak, šljunak
