NEKOLIKO PRIMJERA ISTRAŽIVANJA I SANACIJE KARAKTERISTIČNIH KLIZIŠTA U REPUBLICI SRPSKOJ

Nedо Đurić¹

¹*Tehnički institut, Bijeljina, E. mail. tehnicki@tehnicki-institut.com*

SOME EXAMPLES OF RESEARCH AND REHABILITATION CHARACTERISTIC LANDSLIDE IN THE REPUBLIC OF SRPSKA

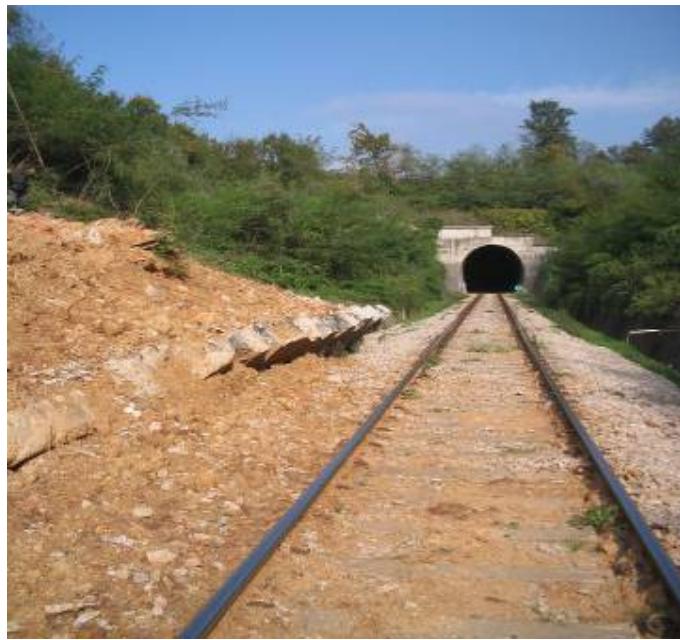
Teren na kome se nalazi klizište morfološki je jako razvijen, gdje su padine strme sa nagibom 15 – 30°, što je odraz geološke građe u podlozi, slika 1.

Slika. 1. Pozicija klizišta
Figure. 1. Position landslides

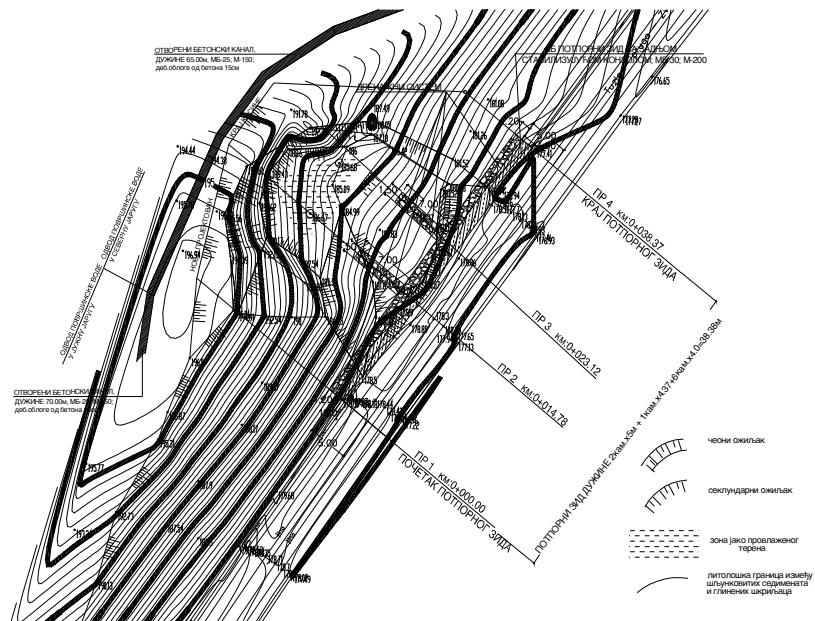
Slika 2. Konturna granica klizišta, sa prijedlogom sanacije
Figure 2 Contour borders landslides, with proposed remediation

Prepostavljena granica u gornjem dijelu klizišta je na prosječnoj dubini oko 3,0 m, a u donjem dijelu oko 4,0 m. Klizni sloj nalazi se u sloju pokrivača od prašinasto peskovitih mehanih glina niske plastičnosti. Uzrok nastanka klizišta je strm nagib leve kosine useka, predisponiran litološki sastav pokrivača terena ka nestabilnosti, poroznost površinskog sloja, odnosno njegovo svojstvo za prijem površinskih voda, kao i destruktivno dejstvo podzemnih voda u terenu.

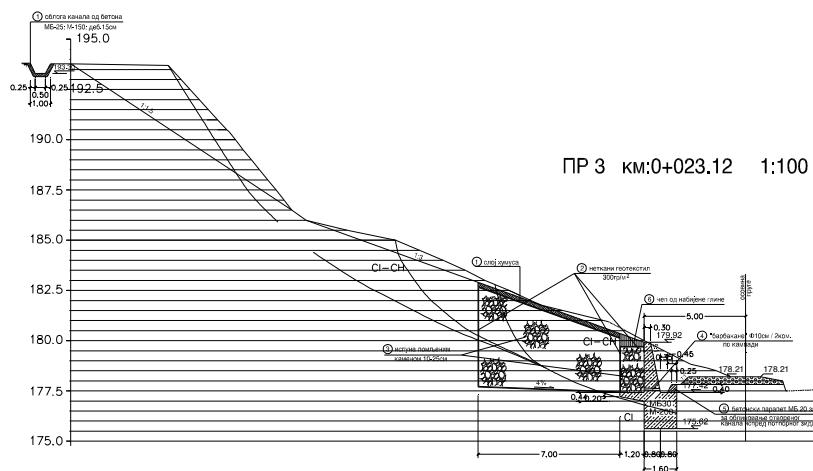
Slika 3. Potporni AB zid
Figure 3. Supporting AB wall

Za sanaciju klizišta predložen je potporni AB zid sa zadnjom stabilizirajućom konzolom sa pratećim elementima, slika 3. Njegova funkcija je da spriječi dalje deformisanje kosine usjeka, prima pritiske tla i prenese ih u dubinu u nekretane dijelove terena.

Klizište je uspješno sanirano prije pet (5) godina i dovoljno je da se željeznički saobraćaj redovno odvija.

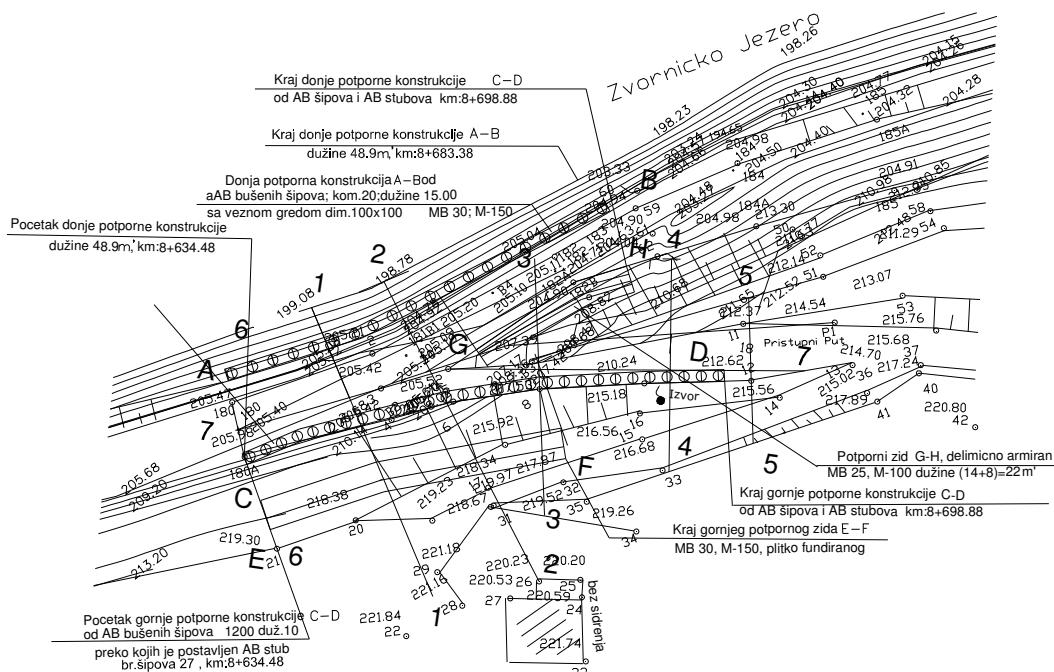
Slika 4. Lokacija klizišta, sa prijedlogom sanacije
Figure 4 Location landslides, with proposed remediation

Klizište se razvilo u proluvijalnim sedimentima koji su veoma heterogenog sastava, gdje klizna ravan formirana u sloju jako zaglinjene drobine. Pripada tipu delapsionih klizišta, a kontaktni prostor istraživane lokacije ocijenjen je kao fosilno klizište.

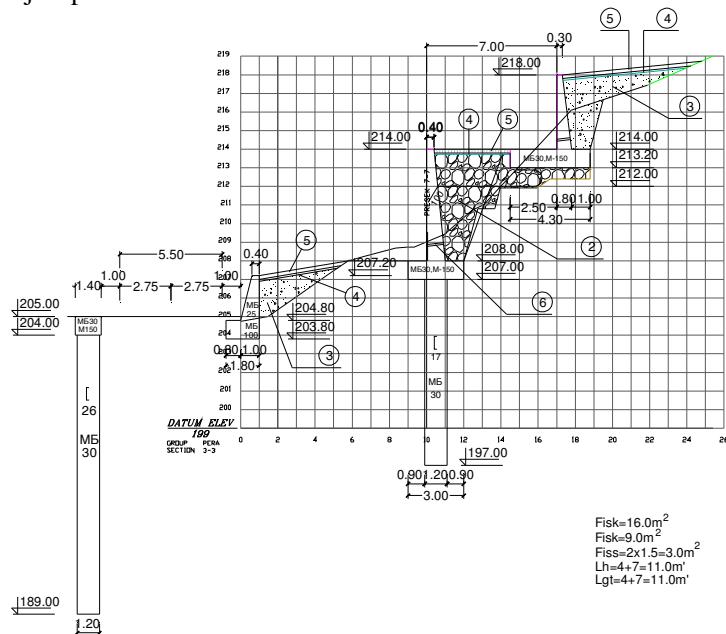
Slika 5. Ugrađene potporne konstrukcije, profil 3 – 3'
Figure 5 Built-supporting structures, the profile 3-3 '

Sanacija klizišta za oba zadatka, vezana je za AB potpornu konstrukciju od bušenih šipova, slika 5. Prva potporna konstrukcija sa lijeve strane puta postavljena je tako da sanira pokrenute stijenske mase i predstavlja donju potporna konstrukciju, čija je dužina oko 50,0 m. Sastavljena je od 20 AB bušenih šipova, dužine 15 m, prečnika 1,2 m, raspoređenih na međusobnom rastojanju od 2,5 m. Šipovi su urađeni od betona MB 30 sa rebrastom armaturom (RA 400/500-2), povezani gredom koja im daje monolitnost, dimenzija 140/100 cm. Greda kao i šipovi urađeni su od iste armature i marke betona koja je otporna na dejstvo mraza M-150. Šipovi su uklješteni u nekretani dio terena na dubini ispod 7,0 – 8,0 m od površine terena, odnosno kolovoza.

Druga potporna konstrukcija nalazi se sa desne strane puta i štiti strmu kosinu, koja još nije pokrenuta. Obezbeđenjem njene stabilnosti, zaštićena je stabilnost puta, kao i objekati iznad kosine. Potporna konstrukcija sastavljena je od 29 AB bušenih šipova, dužine 10,0 m, prečnika 1,2 m, raspoređenih na međusobnom rastojanju 2,0 m. Šipovi su armirani istom rebrastom armaturom, gdje vezna greda dimenzija 300/100 cm, a marka betona MB 30, otpornog na dejstvo mraza M-150. Vezna greda je

nešto šira i na nju je postavljen AB stub visine 9,0 m. U statičkom smislu proširena vezna greda stabilizuje cijelu potpornu konstrukciju proširenjem pritiska na tlo sa spoljne strane, a sa unutrašnje prima dio vertikalne sile od kamene ispune i izaziva suprotan momenat od momenta pritiska tla. Površina terena na kojoj je postavljena potporna konstrukcija je u stabilnom stanju, te se smatra mjestom uklještenja šipova.

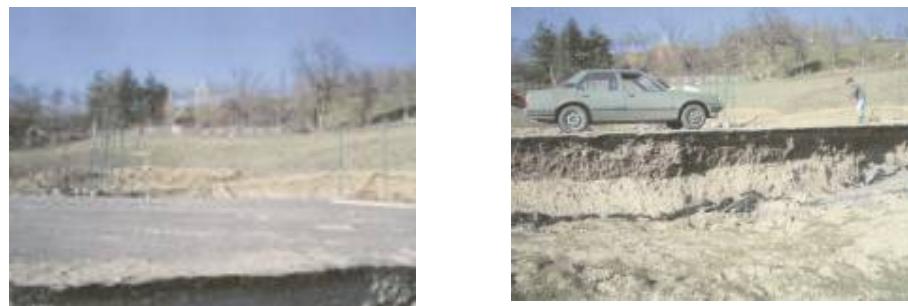
Nakon prvih jesenjih kiša, a posebno u proljetnom periodu, došlo je do pokretanja padine u dijelu gdje nasut materijal. Sa kretanjem zemljjanog materijala došlo i do oštećenja izgrađenih sportskih objekata. Pokrenuta masa je oštetila i pomjerila potporni zid i sve to potisnula do regionalnog puta, pri čemu je jedan dio zemljane mase navučen na put.

Slika 6. Prirodni nagib padine i njeno oštećenje
Figure 6 The natural inclination of the slope and its damage

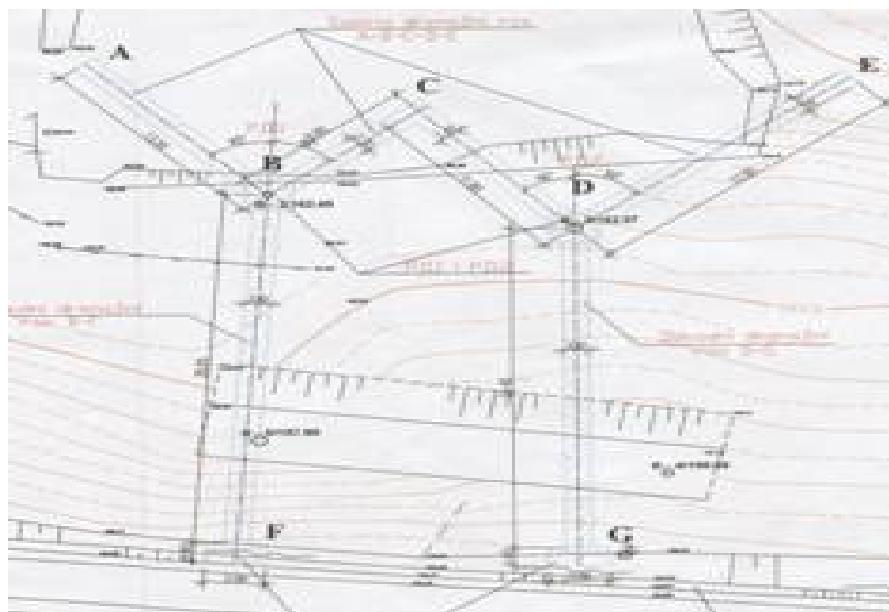
Slika 7. Sanacioni drenažni sistem
Figure 7 Restoration drainage system

Sanacija klizišta urađena je izradom drenažnog sistema koji se sastoje od sabirnog drenažnog rova i dva odvodno sabirno drenažna rova, slika 7. Sabirni rov se spaja sa odvodnim rovovima, a skupljena podzemna voda u sabirnim rovovima prepusta se odvodnim rovovima koji je odvode na površinu terena. Spoj sabirnih i odvodnih rovova je preko revizionih okana, koja su od armiranog betona marke 30.

Reviziona okna su temeljena ispod kliznog sloja u nekretanim dijelovima terena u laporovitoj glini i laporu ili dijabaz-rožnoj formaciji, dok su odvodni drenažni rovovi temeljeni djelimično ispod a djelimično iznad kliznog sloja.

Drenažni sistem je projektovan tako da ima dvojaku funkciju. Prvo, da vrši dreniranje terena, čime se smanjuje nivo podzemne vode u terenu, a time anuliraju hidrostatički i hidrodinamički pritisci. Druga uloga drenažnog sistema je potporna funkcija, gdje sabirni rov temeljen u nekretanim dijelovima terena, a ispunjen je sa lomljenim kamenom veličine komada od 10 – 25 cm.

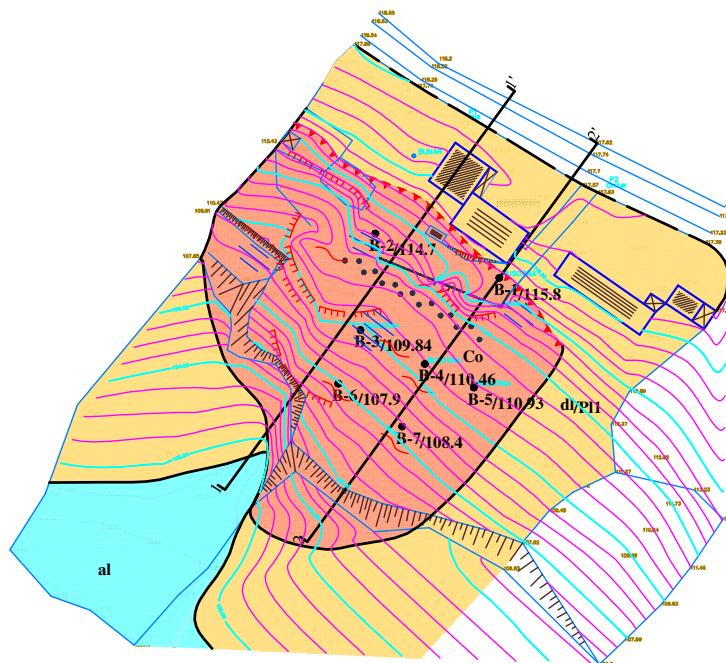
Slika 8. Situacioni plan terena sa poprečnim profilima

Terenskim istraživanjima i laboratorijskim ispitivanjima konstatovano je da je pretpostavljena klizna ravan na dubini 4,5 m, formirana u prašinastim glinama, masnim, visokoplastičnim. Klizanje je nastalo kao rezultat različitih faktora, geološke građe, morfologije terena, prisutva podzemnih voda, stepena ispucalosti pripovršinskog dijela terena koji omogućava prodiranje vode u dublje dijelove.

Prijedlog sanacije vezan je za izradu potporne konstrukcije od šipova, sa urađenom drenažom za odvodnju podzemnih voda. Analizirana stabilnost terena na profilima 1 i 2, daje faktore sigurnosti $F_s = 2,35 - 2,56$, odnosno sigurnu stabilnost terena.

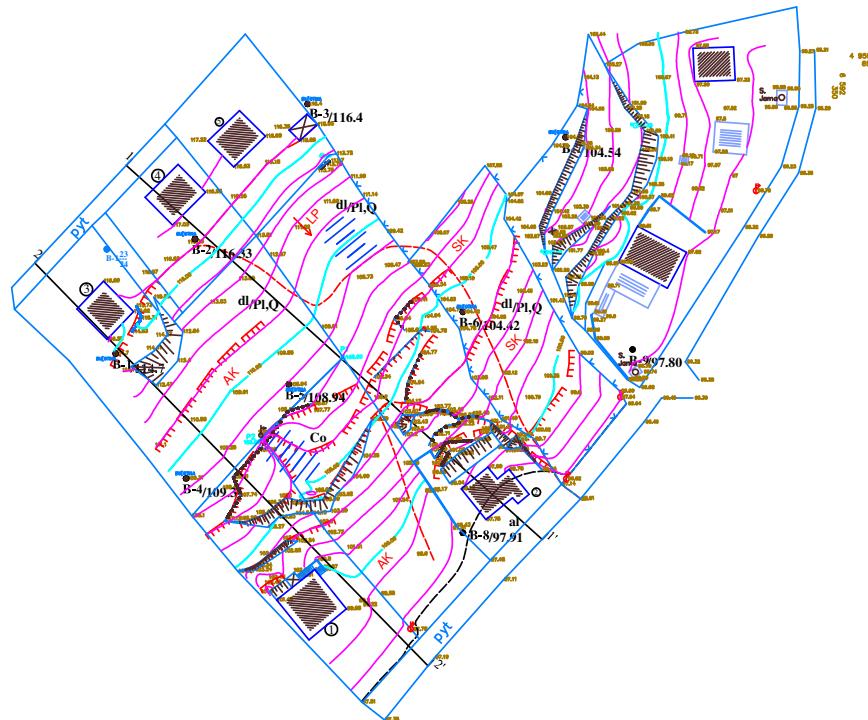
Padina na kojoj je formirano klizište prosječnog je nagiba oko 10^0 , izuzev dijelova devastiranih tokom klizanja. Padinu izgrađuju pliokvartarni sedimenti (Pl, Q), predstavljeni glinama koje su u pripovršinskom dijelu pokrivene deluvijalnom raspadinom sedimenata okolnog terena i sedimenata podloge. Koluvijalni sedeimenti (Co) prisutni su na aktivnom dijelu klizišta, koji su predstavljeni glinama veoma različitim po svojim fizičko-mehaničkim karakteristikama. Na krajnjem hipsometrijski najnižem dijelu padine su aluvijalni sedimenti (al) predstavljeni glinama, šljuncima i pijeskovima, slika 9.

Provedena istraživanja i laboratorijskih ispitivanja dala su dovoljno podataka da se konstatiše klizna ravan na dubini oko 5,3 m, formirana u prašinastim glinama, koje su malo do veoma stišljive, visokoplastične. Uzroci klizanja vezani su za geološku građu, gdje su prisutni glinovito-prašinasti sedimenti, koji u prisustvu podzemnih voda mijenjaju svoje karakteristike. Ostali faktori kao što su morfologija padine, tehnogeni uticaji ili neadekvatna odvodnja fekalnih voda, samo su ranije stvorili preduslove da nastane proces klizanja sa pojmom značajnijeg faktora.

Predložene sanacione mjere obuhvataju izradu drenažnog sistema na prostoru ispod objekata u obliku slova "Y", odnosno "YY". Sistem će se sastojati od sabirnih drenažnih rovova u krovnom dijelu i sabirno-odvodnih drenažnih rovova ispod krovnog dijela. Spojevi između sabirnih i sabirno-odvodnih rovova drenažnog sistema povezat će se AB (armirano-betonskim) oknjima. Pored drenažnog sistema, neophodno je uraditi i sistem otvorenih betonskih kanala za odvođenje površinskih voda i njihovo sprečavanje da dodu u tijelo klizišta.

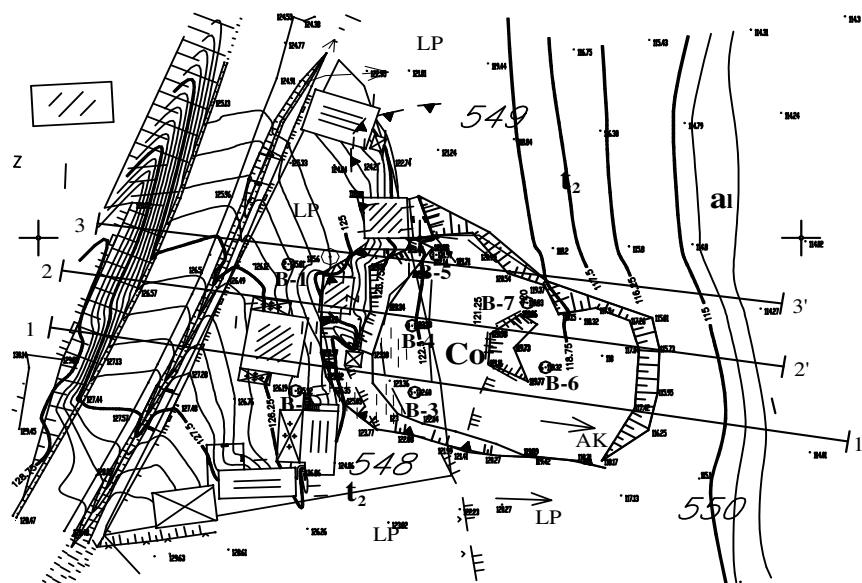
Slika 10. Situacioni plan terena
 al – riječni sedimenti, t_2 – sedimenti riječne terase (gline, zaglinjeni šljunak), Co – koluvijalni sedimenti
 Figure 10 Situational plan of the field
 al - river sediments, t_2 - river terrace sediments (clay, gravel clayey), Co – colluvio sediments

Rezultati geomehaničkih istraživanja pokazali su da se klizna ravan nalazi na dubini oko 6,5 m, formirana u prašinasto-pjeskovitim glinama, uglavnom neravnomjernog sastava, koje su zasićene vodom, srednje do vrlo stišljive.

Obzirom da analize stabilnosti padine pokazuju da se dreniranjem vode ne postižu zadovoljavajući rezultati u pogledu stabilnosti, to je neophodno primijeniti dodatne mjere sanacije. Predložena je izrada šipova koji će se postaviti u hipsometrijski nižem dijelu klizišta, kako bi štitili objekte od daljeg pomjeranja.

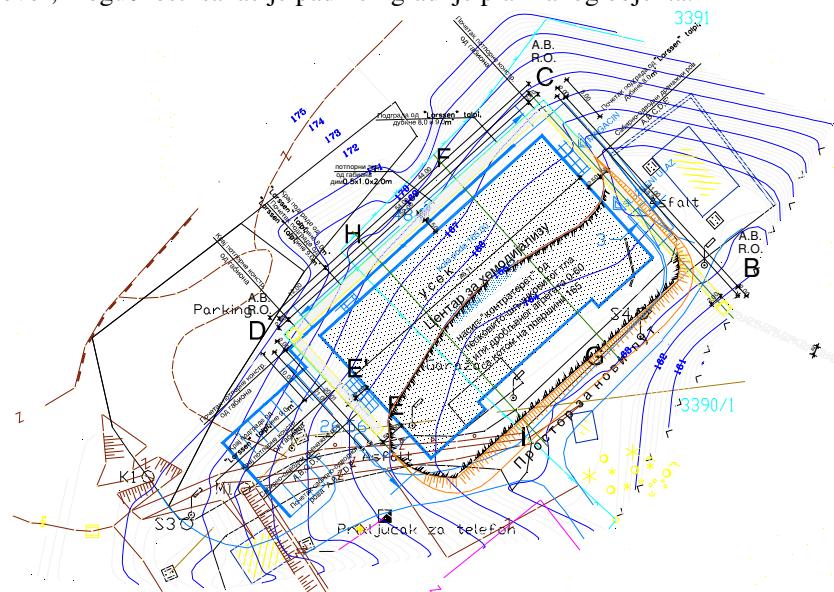
Sama lokacija u morfološkom smislu godinama je nestabilna padina, gdje su prisutna povremeno manja kliženja terena, slika 11. Graditi objekat na takvom terenu zahtijevalo je prethodna istraživanja, koja će dati odgovor, mogućnosti sanacije padine i gradnje planiranog objekta.

Slika 11. Situacioni plan terena i sanacionih mjer
Figure 11 Opportunistic map terrain and sanacionih measure

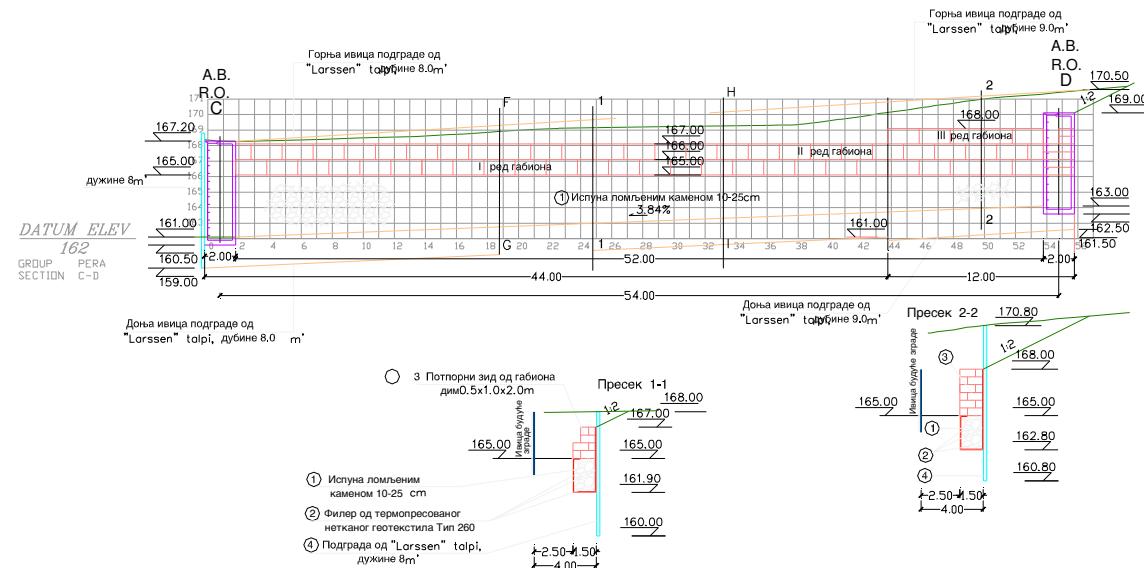
Slika 12. Presjek drenažnog rova i potpornog zida od gabiona
Figure 12 Cross draining ditching and security wall of the gabion

Četvrta sanaciona mjeru, je da se iznad drenažnog rova izgradi potporni zid od gabiona, visine 2,0 i 3,0 m, dužine 56,0 + 10,0 m, slika 12. Funkcija gabionskog zida je da primi pritiske brdske mase i preko drenažne ispune prenese ih u dubinu van opasnosti za stabilnost terena i objekta. Stabilnost potpornog zida od gabiona provjerena je na translaciono i roraciono pokretanje, te naponsko stanje na kontaktu stope zida i ispune drenažnog rova, pri čemu su dobiveni pozitivni rezultati.
